CASAS Y TIENDAS EN LA MURCIA
ANDALUSÍ. EXCAVACIÓN EN EL SOLAR
MUNICIPAL DE PLAZA DE BELLUGA

Pedro Jiménez Castillo

Julio Navarro Palazón

Resumen: Intervención arqueológica en el solar del “edificio Moneo”, que estaba situado en el centro de la madina, abierto a la calle mayor de la Murcia andalusí. Se han podido documentar cuatro tiendas que daban a dicha arteria y cuatro casas situadas en el interior de la manzana. También se pudo excavar un tramo de la calle mencionada, lo

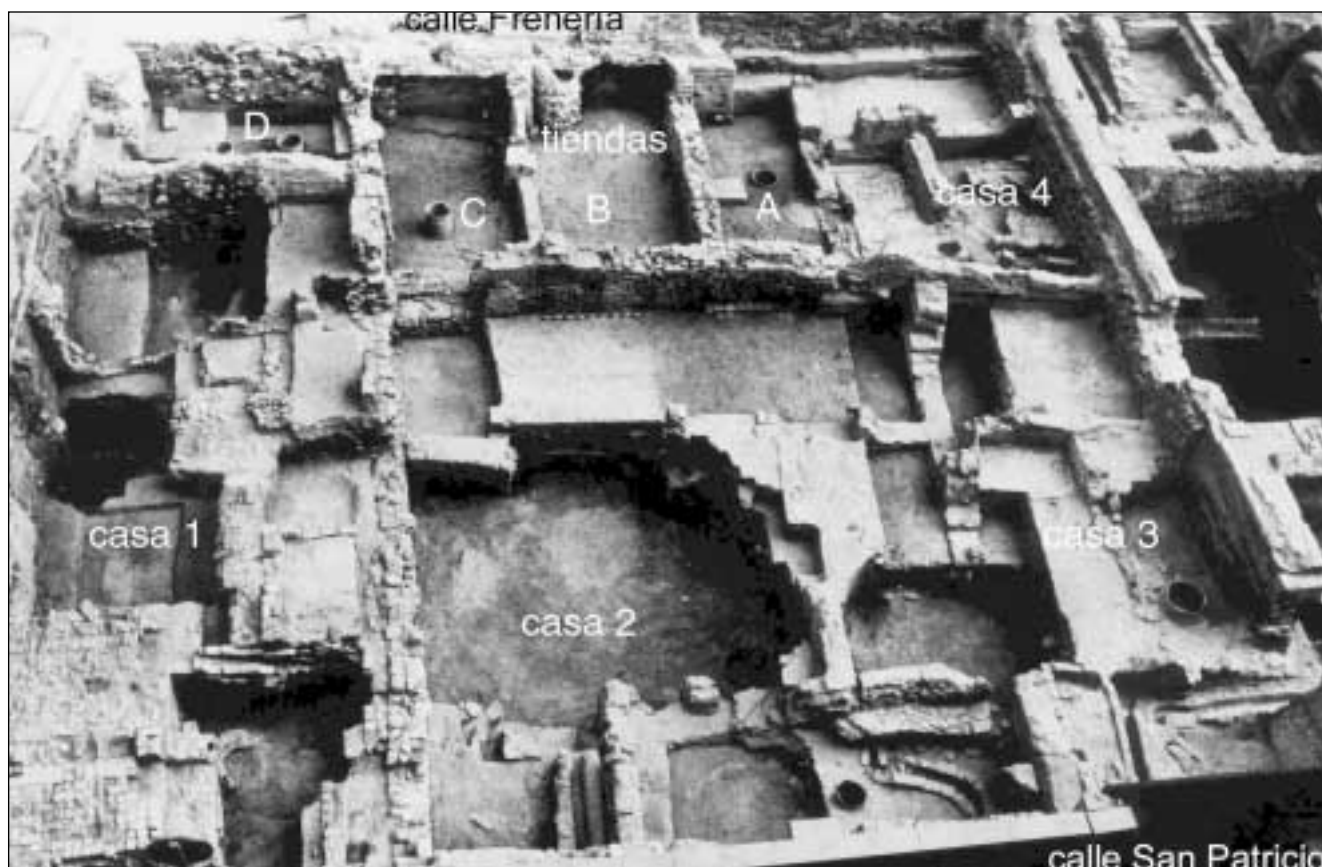
Fig. 1. Vista aérea desde el Sur del sector occidental del solar, en donde se distinguen las casas 1, 2, 3 y 4 y las tiendas A, B, C y D.

Ocupa el extremo occidental del solar y linda con la calle San Patricio por el Sur, con la tienda que hemos llamado D por el Norte y con la casa 2 por el Este (figs. 1, 4 y 24). Como ya dijimos, por motivos de seguridad no pudimos excavar el límite occidental del solar, por lo que su crujía Oeste no fue excavada en extensión y la escasa información que de ella disponemos procede de dos sondeos practicados en los extremos Norte y Sur de la misma¹². Parece lógico pensar, no obstante, que el ancho de dicha crujía coincidiría con el testigo dejado y, por tanto, suponemos que la medianería andalusí vendría a coincidir con el actual límite de la parcela, lo que no es de extrañar si tenemos en cuenta la acusada pervivencia que han tenido ciertas medianeras medievales en el parcelario tradicional.

En el contexto de destrucción generalizada que presentan los restos de la casa que nos ocupa, los de esta fase son, quizás, los que llegaron hasta nosotros en mejor estado de conservación, al menos los situados en la mitad Sur de la parcela (figs. 1, 5 y 24). En este momento se produce una repavimentación de diferentes espacios, entre ellos el patio, para lo cual se emplea de manera generalizada el ladrillo; finalmente, se reconstruyen ciertos muros y varía la disposición de algunos vanos.

Lindaba con la anterior por el Este y, al igual que ella, se abría a una calle medieval correspondiente a la actual de S. Patricio; por el Este limitaba con la casa que hemos denominado 3 y por el Norte con las tiendas A, B y C (figs. 1, 4 y 24). Se trata de una vivienda de planta bastante regular, con una superficie de parcela en torno a 120 m², de la que pudimos distinguir con cierta precisión tres fases constructivas (fig. 20). En este caso estamos ante reconstrucciones importantes que fueron más allá de meras reparaciones de muros y repavimentaciones. En la segunda fase pudimos comprobar que las crujías Sur y Este se reconstruyeron completamente, levantándose de nuevo incluso los muros perimetrales, eso sí, sobre el emplazamiento de los antiguos, que sirvieron como cimentación. En la tercera se produjo un cambio aún más radical pues, si estamos en lo cierto, la casa se dividió en

Linda por el Oeste con la vivienda 2 y se abre igualmente a la calle medieval correspondiente a la que hoy llamamos S. Patricio (figs. 1 y 4). La casa sólo fue documentada de forma parcial, pues su mitad oriental se encuentra destruida por las cimentaciones y sótanos del palacete del Doctoral la Riva.

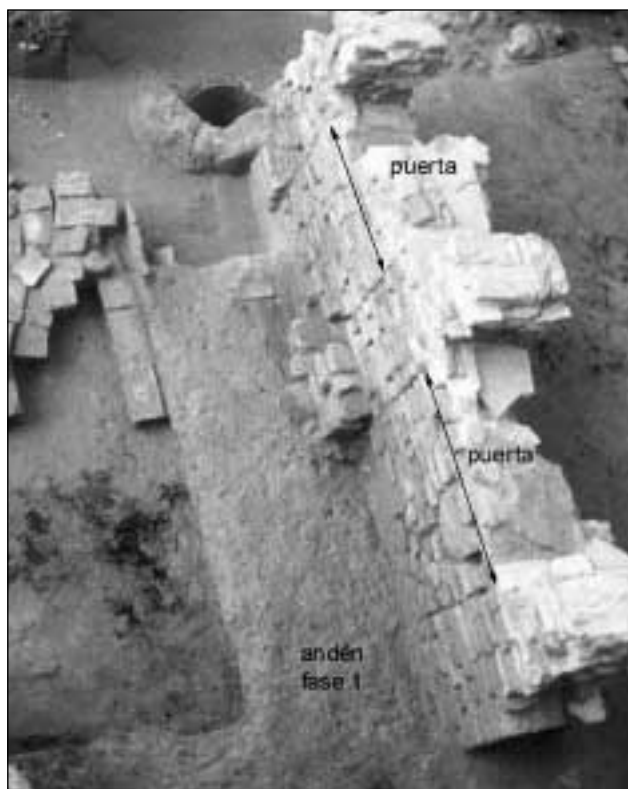
Fig. 6. Casa 1, fase 1. Vista cenital del ángulo NO del andén.

El patio contaba con unos andenes o paseadores perimetrales de aproximadamente 70 cm. de ancho que circundaban un espacio central más deprimido (figs. 5, 6 y 16). Aunque debían extenderse por los cuatro lados del patio, sólo se

conservó casi completo el septentrional (fig. 16); del occidental y del meridional pudimos documentar tramos incompletos (figs. 6 y 7), mientras que nada llegó del oriental. Estaban conformados por una estructura de contención fabricada, como suele ser habitual, mediante argamasa pobre en cal, encofrada sólo por la cara externa. El muro de contención del andén Norte se construyó antes que los laterales y por ello se adosa a la pared oriental (figs. 5 y 16), que de esta manera se aprovechaba como tope para el encofrado; los tramos oriental y occidental, sin embargo, debieron entestar contra el andén Norte. No se ha conservado resto alguno del pavimento del andén, aunque sí la capa de argamasa preparada para recibirlo, gracias a lo cual sabemos que tenía una altura mínima de 24 cm. Tampoco ha llegado nada del pavimento del espacio central, en caso de que estuviera solado, seguramente porque el material empleado en ambos casos -lajas o sillares de piedra- fue recuperado una vez se decidió modificar la casa.

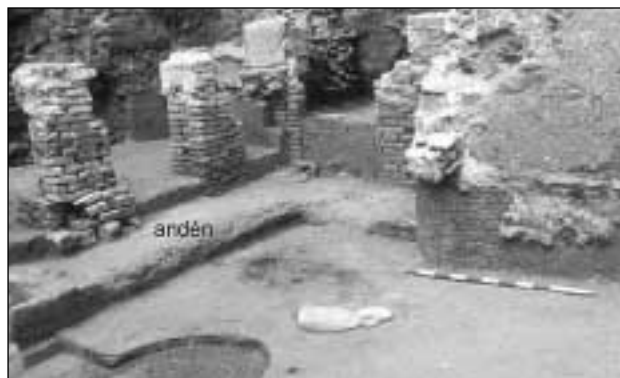
Fig. 7. Casa 1, fase 1. Vista del ángulo NO del patio.

De la crujía occidental sólo sabemos, gracias a una trinchera hecha en el testigo de seguridad, que contaba con un vano, con sus correspondientes jambas y mochetas de ladrillo, situado en el extremo meridional (figs. 5 y 7). No parece arriesgado suponer que estaría compartimentada en dos o tres dependencias secundarias (tales como son la cocina, la escalera y la entrada a la letrina).

En el sector de lo que luego fue el patio aparecieron tres hornos circulares: dos en el ángulo NE y uno frente al andén sur (figs. 7 y 16). Los tres se hallan a una cota entre -2'73 m. y -2'78 m., por lo que no es posible asociarlos a la fase 1, en la que los suelos se encuentran aproximadamente a -2'50 m.; de hecho, los dos más septentrionales estarían cubiertos por el tramo Norte del andén de la casa posterior (fig. 16). El del frente Sur es el de mayores dimensiones: mide 68-74 cm. de diámetro y en él se distingue perfectamente el contorno de arcilla, ligeramente cocida, y el relleno de ceniza (fig. 7). Sobre esta fosa se dispondría el atanor (tannûr) o el tábûn, dos variantes de hornos destinados a diferentes usos en la cocina aunque, preferentemente, para cocer las tortas de pan ácimo¹⁹. En Murcia son relativamente abundantes²⁰, aunque no siempre es fácil asociarlos con las estructuras de habita-

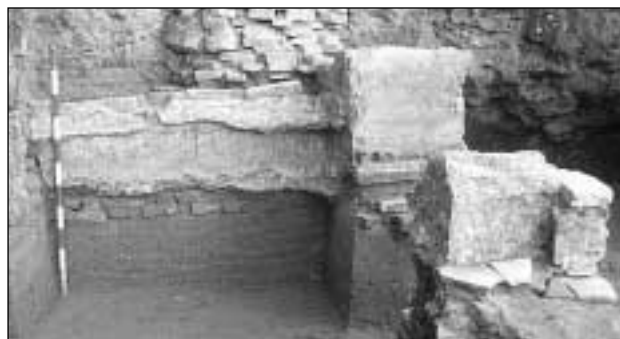
Fig. 8. Casa 1. Interior de la crujía sur visto desde el Este. Al fondo se aprecian las diversas obras superpuestas del tabique que cierra dicho espacio por el Oeste.

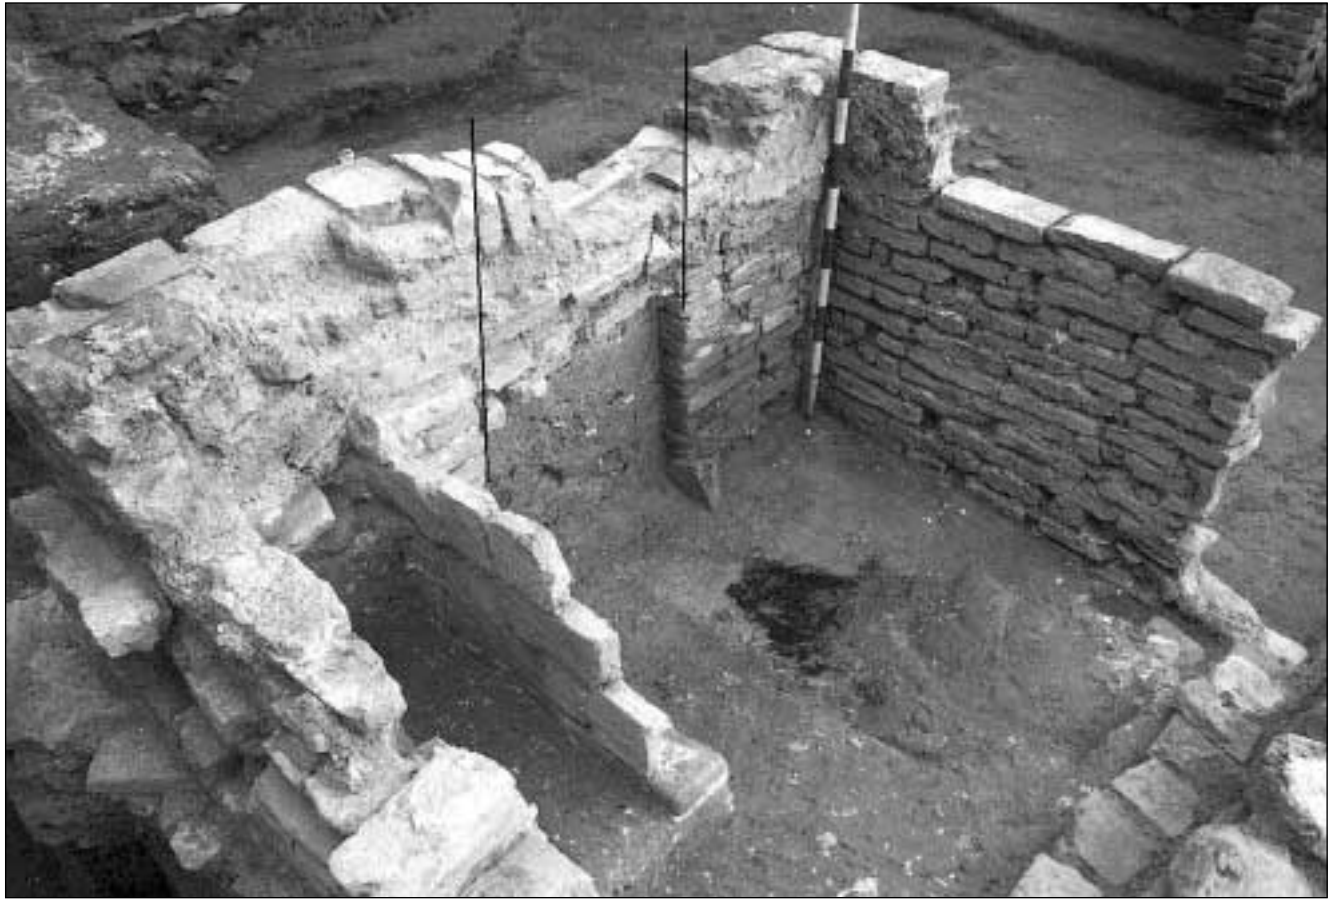
Fig. 11. Casa 1, fase 2. Espacio meridional del pórtico visto desde su interior (ángulo SE).

septentrional, desplazándolo ligeramente hacia el Sur y ganando así en amplitud el vano Norte. En este momento, dicho espacio está claramente diferenciado del central mediante un tabique de ladrillo. Suponemos que en esta fase la escalera sigue estando situada en el espacio meridional, que ahora cuenta con un umbral de ladrillos en sardinel (fig. 11), aunque carecemos de pruebas sobre la existencia de escalón alguno.

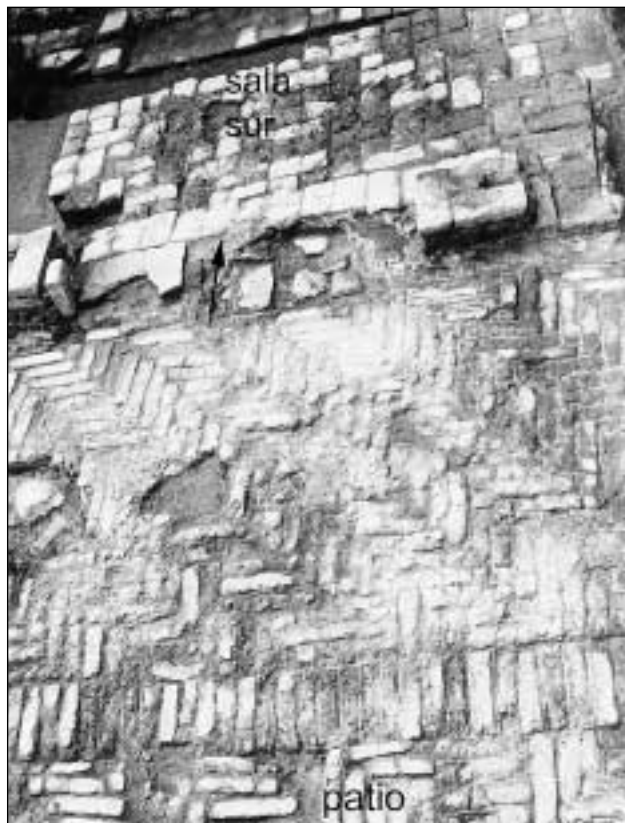
Fig. 15. Casa 1, fase 3. En primer término, el pavimento del patio; al fondo, el salón sur.

El patio se pavimenta con ladrillos a sardinel en forma de espiga (fig. 15); sólo en el sector oriental se disponen a rafe, lo que probablemente se debe a una reparación. La solería está articulada por unas bandas de ladrillos a sardinel que seguramente configuraban un rectángulo. Se conserva un buen tramo de la banda Sur, el arranque de la occidental y unos pocos ladrillos de la septentrional; nada llegó hasta nosotros de la banda oriental. Es muy probable que la mejor conservada, situada en paralelo a la crujía Sur y a 1'35 m. de distancia, esté indicando en el pavimento la existencia en alto de una galería volada de madera; de esta manera, la banda dejaría bien diferenciada la parte del patio que había a cubierto, del resto. En un momento posterior se construyó una pilastra de ladrillo adosada al muro de la crujía occidental, que se encuentra alineada con la banda descrita, seguramente para reforzar la viga de madera de la galería (fig. 19)¹⁷. Dado que nada se conserva de la parte central del patio, no tenemos elementos para afirmar si existió o no alcorque o zona ajardinada.

En el ala meridional se sigue situando el salón secundario abierto al patio. El vano geminado de fases precedentes es ahora sustituido por uno sencillo dispuesto en el mismo eje que el antiguo (fig. 15). Del nuevo se conservaban las mochetas y dos quicaleras, lo que prueba que contaba con

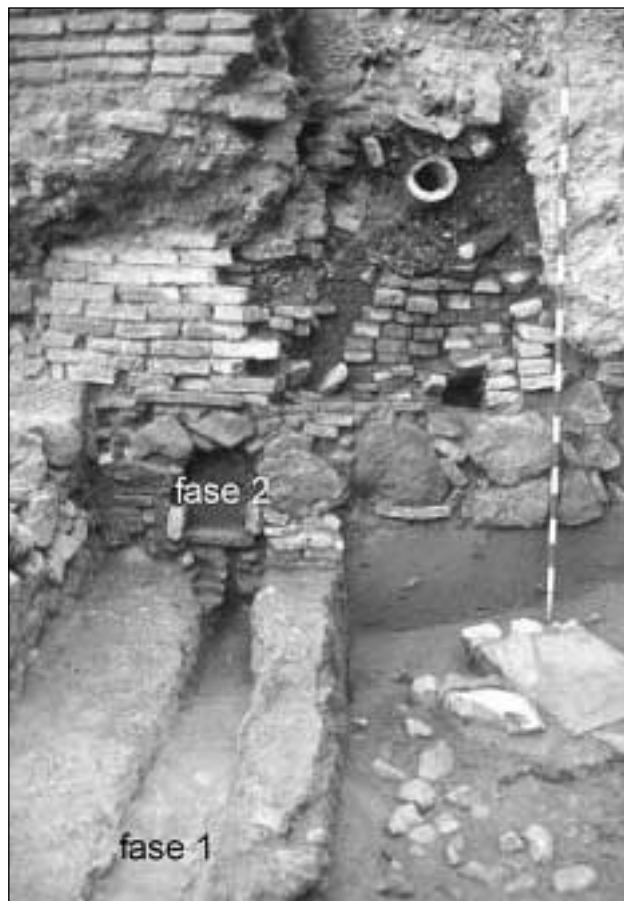
Fig. 18. Casa 1. Superposición de los canales de desagüe; detrás del jalón se aprecian los bataches de mampostería del muro que cierra la casa por el Sur.

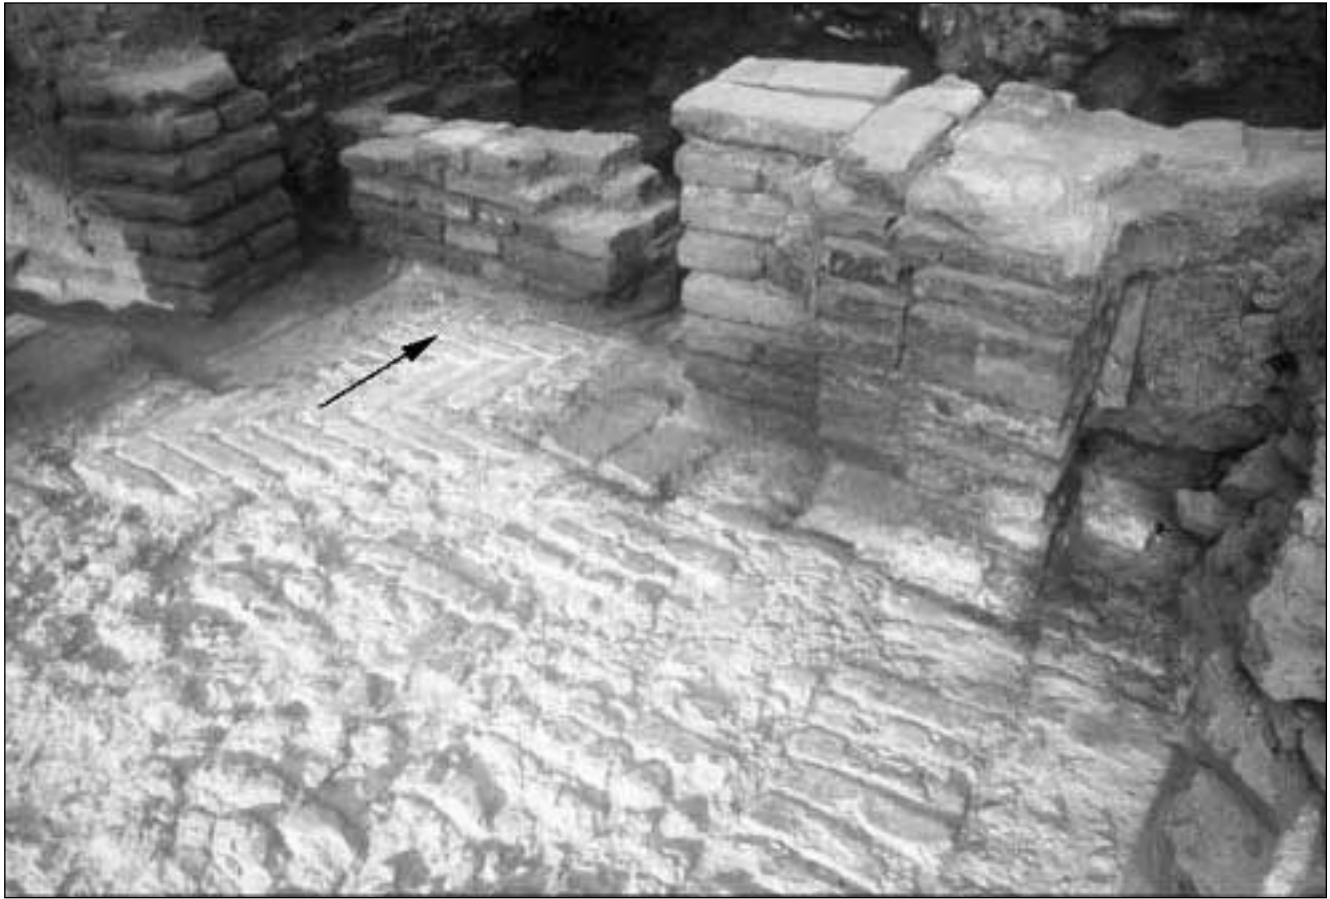
Fig. 19. Casa 1, fase 3. Ángulo SO del patio; detalle de la pilastra adosada para sostener la viga de la galería volada.

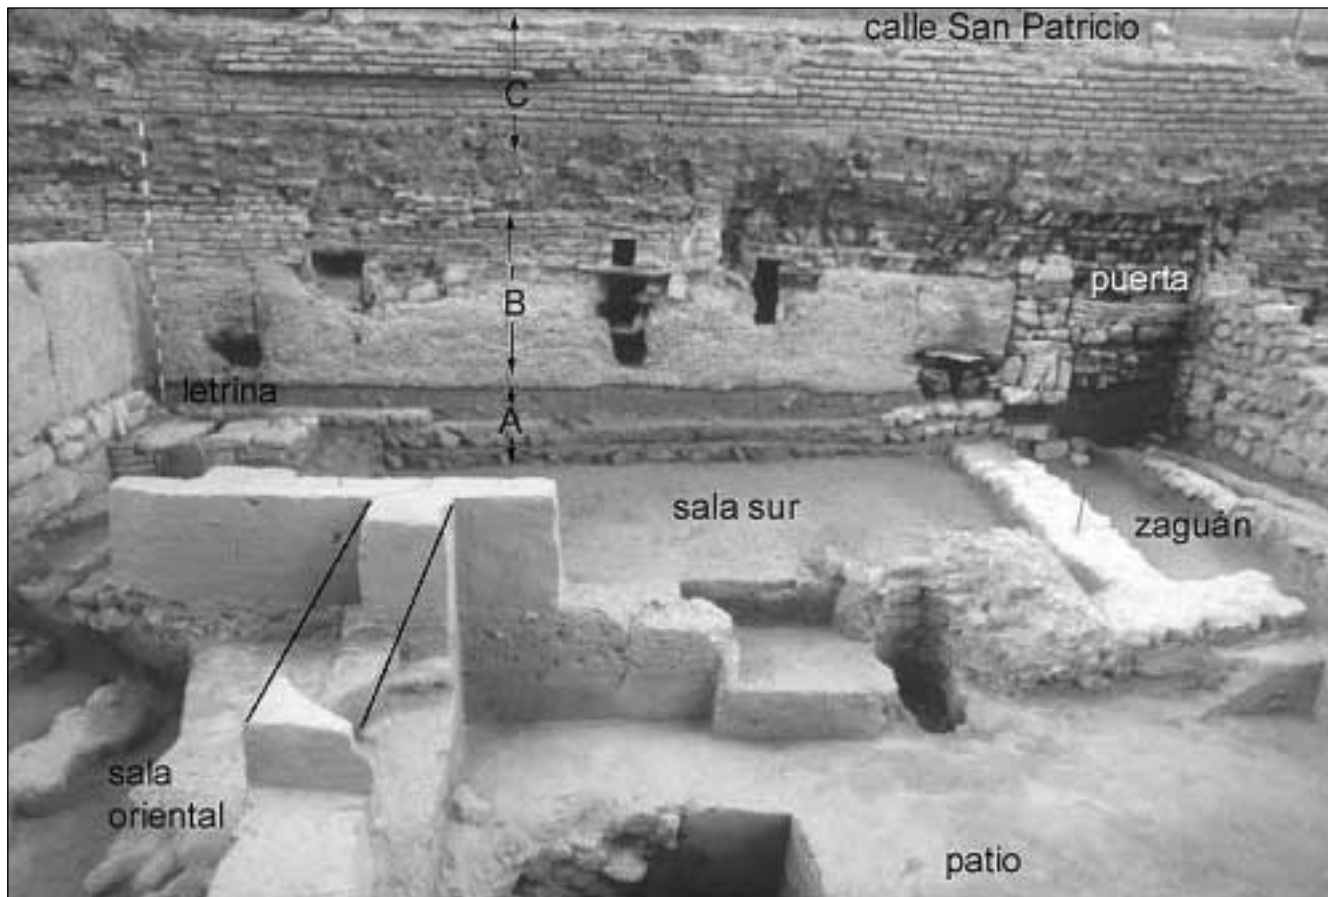
Fig. 21. Casa 2. Vista de su mitad sur desde el norte. En el frente meridional del solar, la excavación puso al descubierto la superposición de estructuras correspondientes a las fachadas meridionales de los diferentes edificios que allí se han ido sucediendo desde el siglo X (A), pasando por una sólida obra de tapial de hormigón (B) que puede fecharse en el XII, hasta llegar a las construcciones más recientes (C).

En el momento de su construcción la vivienda se articulaba mediante un patio central en torno al cual se disponían las cuatro crujías (figs. 4, 20, 21 y 24). La Norte estaba ocupada enteramente por una sola dependencia rectangular que debemos identificar como el salón principal. Contaba con una alhania en su extremo Este, separada del resto por un muro de adobes, cuyo suelo, del que nada ha llegado, estaría seguramente más elevado que el del resto del salón, que se ha conservado parcialmente; era de mortero de cal y estaba

La crujía Sur cuenta con tres dependencias que de Este a Oeste podemos identificar como: zaguán, sala secundaria y letrina, comunicada esta última con el patio mediante una solución acodada (figs. 20 y 21).

Sabemos que un momento posterior al fundacional, pero que encuadramos genéricamente dentro de esta fase porque perviven los característicos muros interiores de tierra, la letrina se abandonó y su espacio se repartió entre la pieza de la crujía Este y la habitación central de la crujía sur (figs. 21 y 22). Esta organización es la que pervivirá en la fase siguiente, caracterizada por el uso del tapial de hormigón, de la que nos ocuparemos a continuación.

Los muros que corresponden a este momento presentan un basamento -a la vez cimiento y zócalo- fabricado en tapial de mortero de cal, mientras que los alzados parecen haber sido levantados mediante la misma técnica pero con tierra en lugar de argamasa (figs. 21 y 25). Tienen una anchura de aproximadamente 50 cm., a excepción del que supuestamente separa zaguán y letrina que sólo mide 28 cm. A falta del estudio de las cerámicas recuperadas y atendiendo

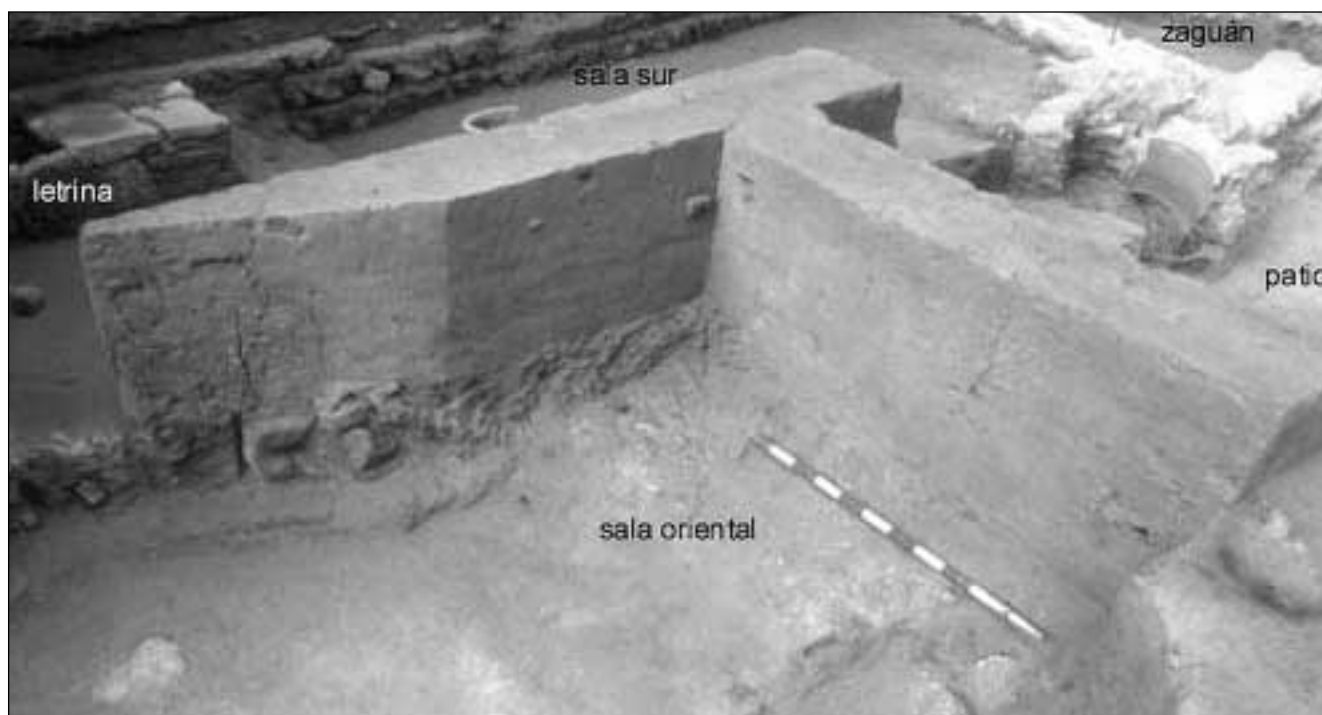
Fig. 22. Casa 2, fase 1. Muros de tierra. Vista desde el interior de la sala oriental.

aprecia la reparación de los tapiales originales de tierra mediante sillares de calcoarenita a soga y tizón dispuestos en bataches (fig. 25). Los muros que separan el salón secundario del patio y de la letrina eran tapiales de barro sin cimentación de ningún tipo, a excepción de una fosa de 3 ó 4 cm. de profundidad en la que se preparaba una base de mortero de cal sobre la que se alzaba la obra de tierra (fig. 22).

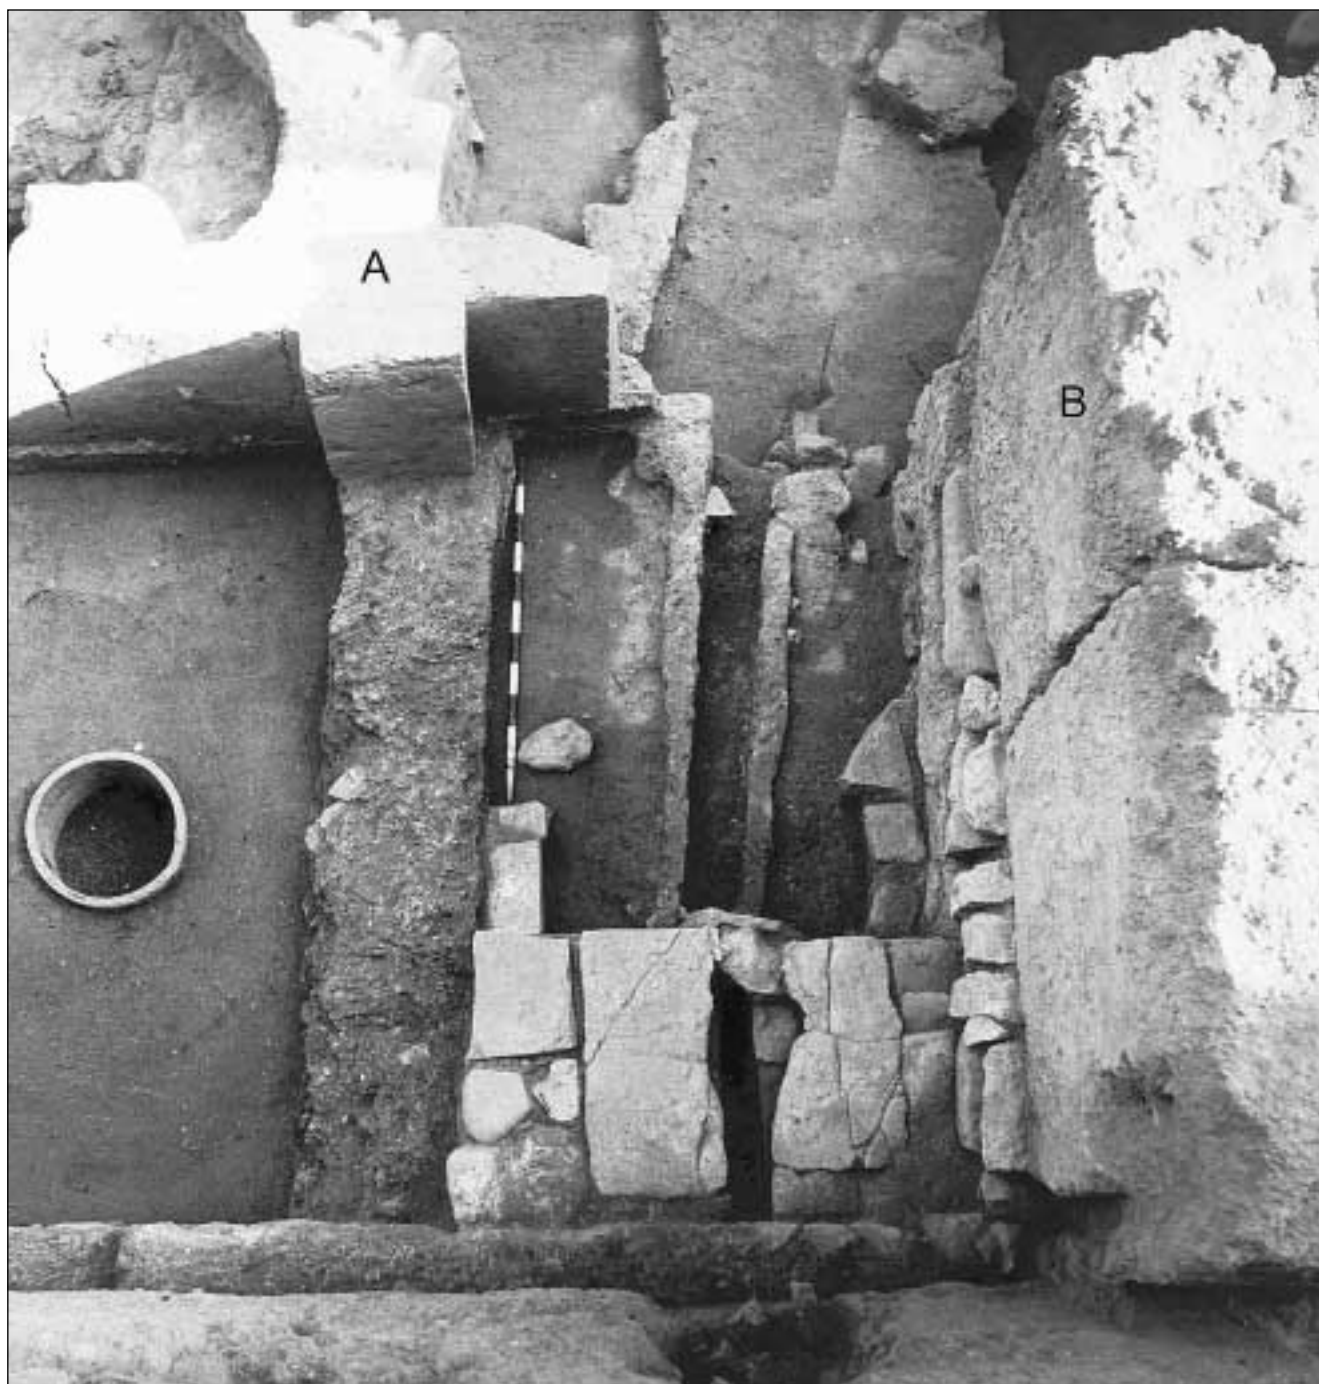
Fig. 23. Casa 2, fase 1. Vista cenital de la letrina desde el Sur. Obsérvese el canal que recogía las aguas procedentes del patio. Apréciense también los muros de tierra (A) de la fase 1 y el tapial de hormigón (B) de la fase 2.

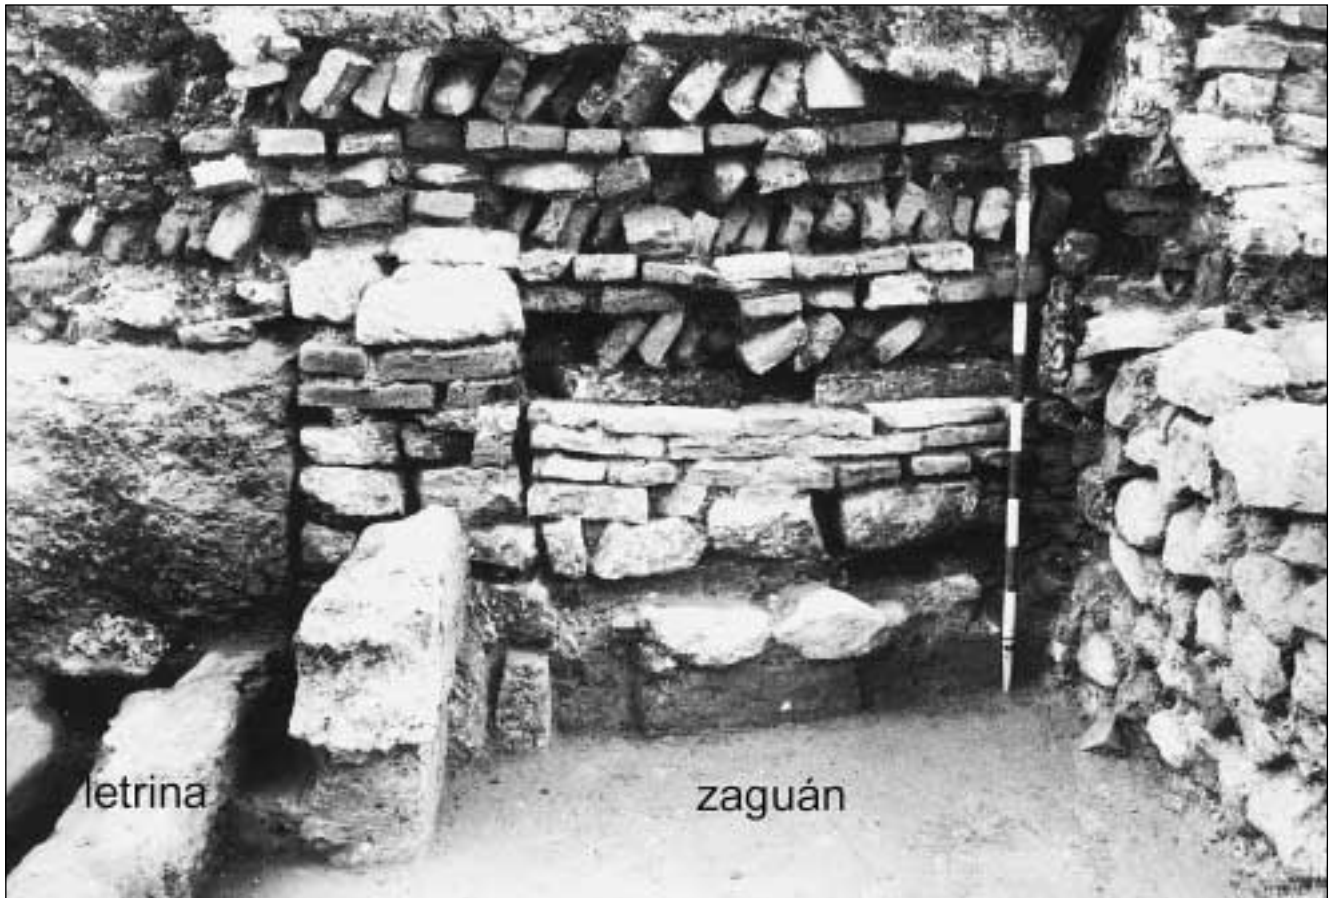
Fig. 26. Casa 2, fase 2. Puerta de ingreso desde la calle. A la izquierda, restos del tabique que seguramente individualizaba la letrina y el zaguán.

ángulo SO: se trata de un vano de 1'05 m. de luz, cuya jamba occidental estaba embutida en la medianera, mientras que la oriental consistía en un pilar de sillares de calcoarenita y ladrillos adosado a la obra de tapial (fig. 26). Sin embargo, en esta fase el zaguán se hizo mucho más ancho, 2'30 m., que en la anterior (1'50 m.). Este espacio está muy deteriorado y los restos que estudiamos eran muy fragmentarios, no

obstante, existen algunos indicios que permiten explicar dicha ampliación. En primer lugar, la nueva atarjea no circulaba exactamente por el mismo lugar que la anterior, pues mientras que la antigua lo hacía junto a la medianera Oeste, la nueva se desplazó 1'60 m. hacia el Este (figs. 20 y 26). Por otra parte, la habitación en cuestión estaba, al parecer, compartimentada por un estrecho muro del que se conserva el arranque meridional, cuya cimentación era de tapial de argamasa. Aunque no tenemos elementos de juicio suficientes para explicar estas particularidades nos inclinamos por suponer, teniendo en cuenta que, como vimos, la letrina ya ha desaparecido del ángulo SE, que estas modificaciones se deben al traslado de ese servicio a esta parte de la casa. A mantener dicha suposición nos induce la angostura de los dos espacios que aquí encontramos, que no puede convenir a otras dependencias pero sí a una letrina y a un zaguán, así como la tendencia, que ya hemos observado en muchas otras casas murcianas, a situarlas juntas con el fin de aprovechar el agua de lluvia procedente del patio para el arrastre y limpieza de la letrina. Dado que la puerta principal se man-

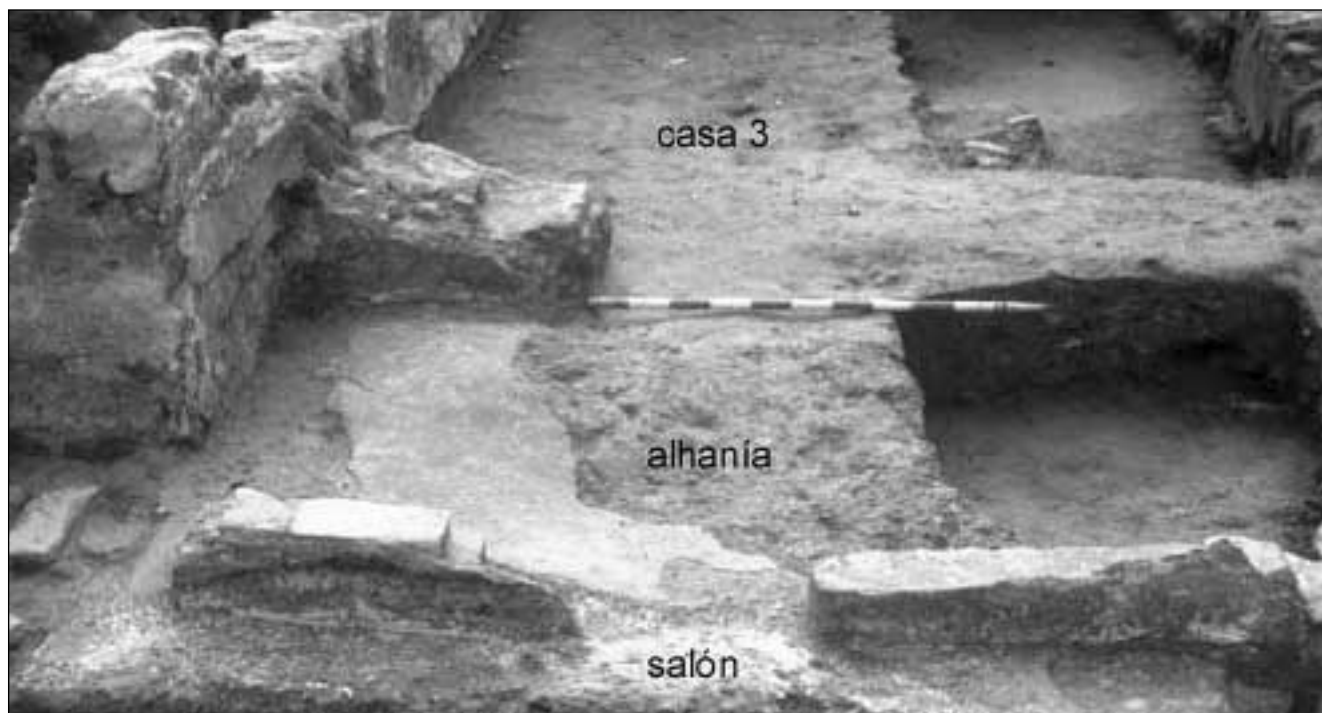
Fig. 27. Casa 2, fase 3. Alhanía del núcleo oriental.

cida a la mitad. También se estrechó, dado que el muro que lo separaba del patio era una obra nueva, de ladrillo, que estaba desplazada 60 cm. hacia el Norte con respecto al original. Presentaba un pavimento de mortero de cal, situado a una cota de -1'75 con respecto al nivel actual de la calle. En el extremo oriental aparece un tabique de ladrillo, enlucido sólo al exterior, que quizás servía de apoyo para una tarima de madera de las que se utilizaban como lecho (fig. 27). Gracias a la presencia de este murete sabemos que la alhanía tenía una profundidad de 1'30 m.

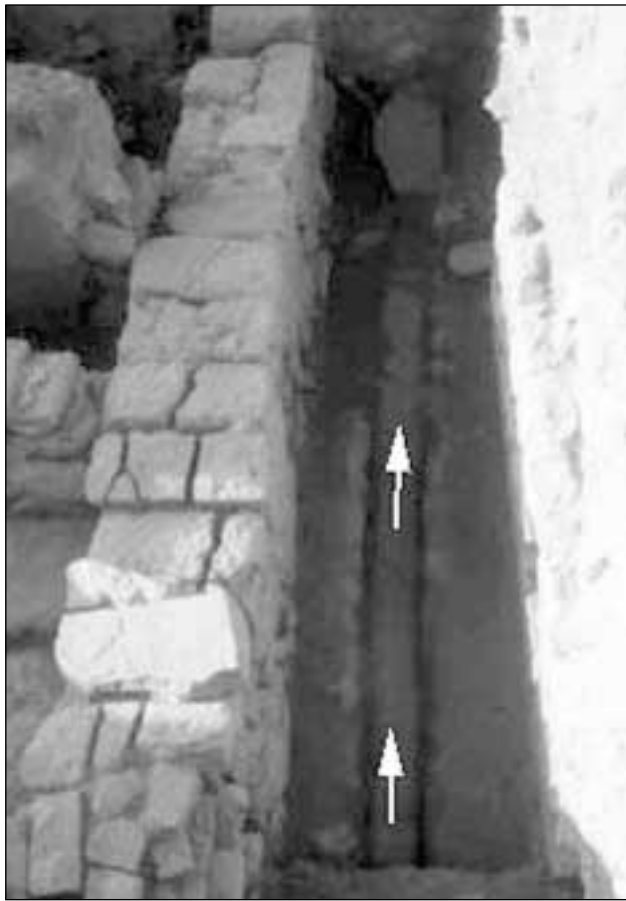
Fig. 32. Casa 4, fase 1. Vista del zaguán desde el Norte. El muro de la izquierda es original, pero el de la derecha es un cimiento de la casa del Doctoral la Riva.

A pesar de que su mitad oriental se hallaba en parte destruida por los cimientos de la casa del Doctoral la Riva, pudimos comprobar que el ingreso a la vivienda se efectuaba desde la calle que la delimitaba por el Norte (figs. 30 y 32). Estaba emplazado en el ángulo nordeste y daba a un zaguán largo y estrecho cuyo subsuelo estaba recorrido por una atarjea que iba a verter hacia la alcantarilla que debió de recorrer la vía pública. Esta infraestructura se bifurcaba en dos ramales, uno hacia el oeste y el otro continuaba en dirección Norte. Es evidente que el primero seguía el trazado acodado habitual en estas dependencias, por lo que parece lógico suponer que existiría una pared de dirección este-Oeste que generara ese recodo. Más difícil de explicar es la presencia del ramal de la atarjea que continúa en dirección Norte, pues ya dijimos que en las casas andalusíes se suele conducir las aguas pluviales hacia la letrina con el fin de que arrastren la suciedad. En cualquier caso, la lógica indica que si el primer ramal es el que, por su dirección, debió drenar el patio, el segundo tuvo que dar servicio a la letrina. Aunque no se trate de la solución más habitual, hemos podido com-

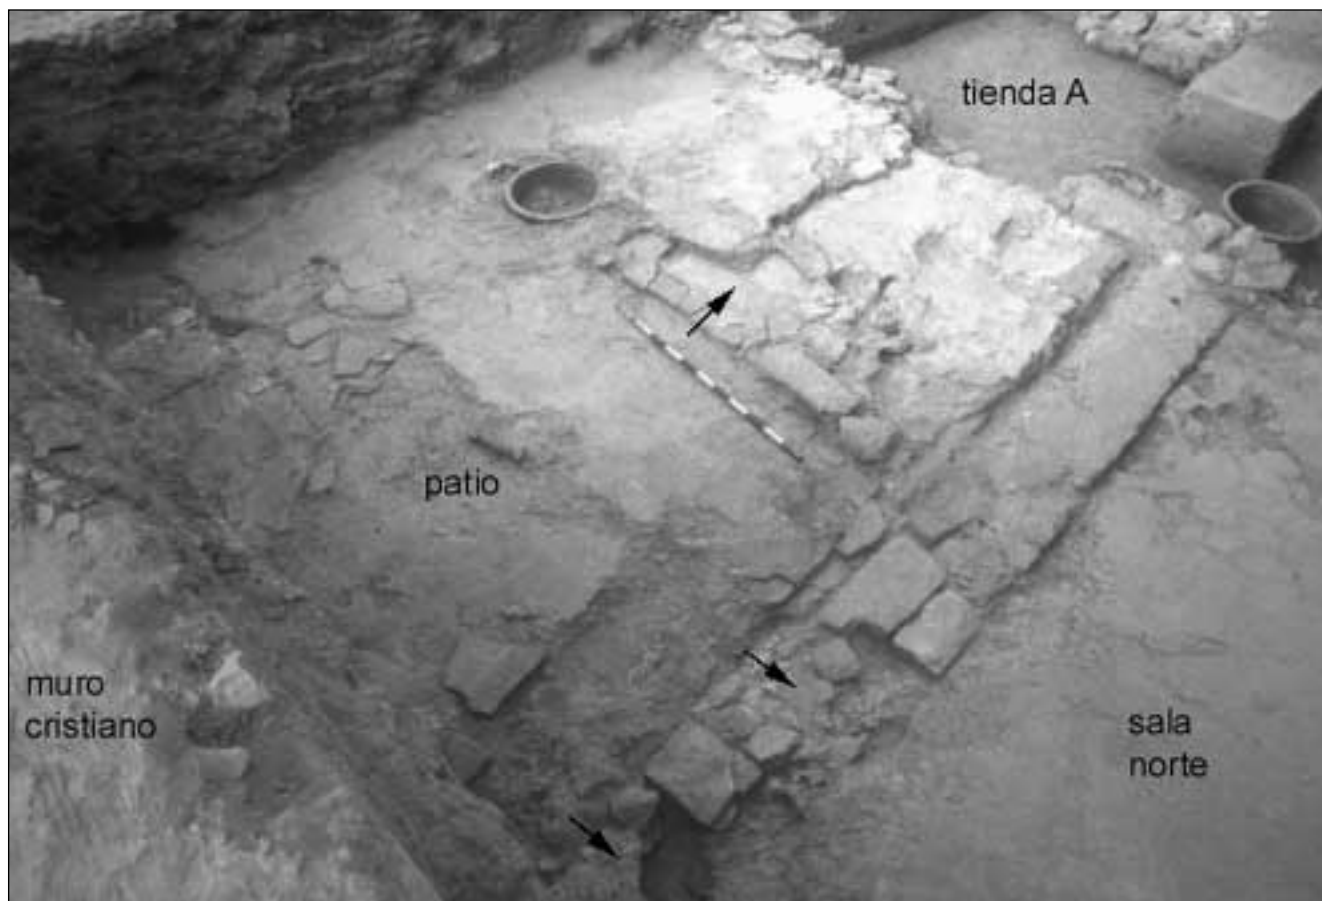
Fig. 33. Casa 4, fase 2. Vista general desde el ángulo NE.

Entre el momento de construcción de la casa y la fase que hemos denominado 3, hubo una repavimentación de las salas y del patio que corresponde con la fase 2 (fig. 33). En las habitaciones los nuevos suelos eran, como los anteriores, de mortero de cal, mientras que el del patio era de lajas de arenisca.

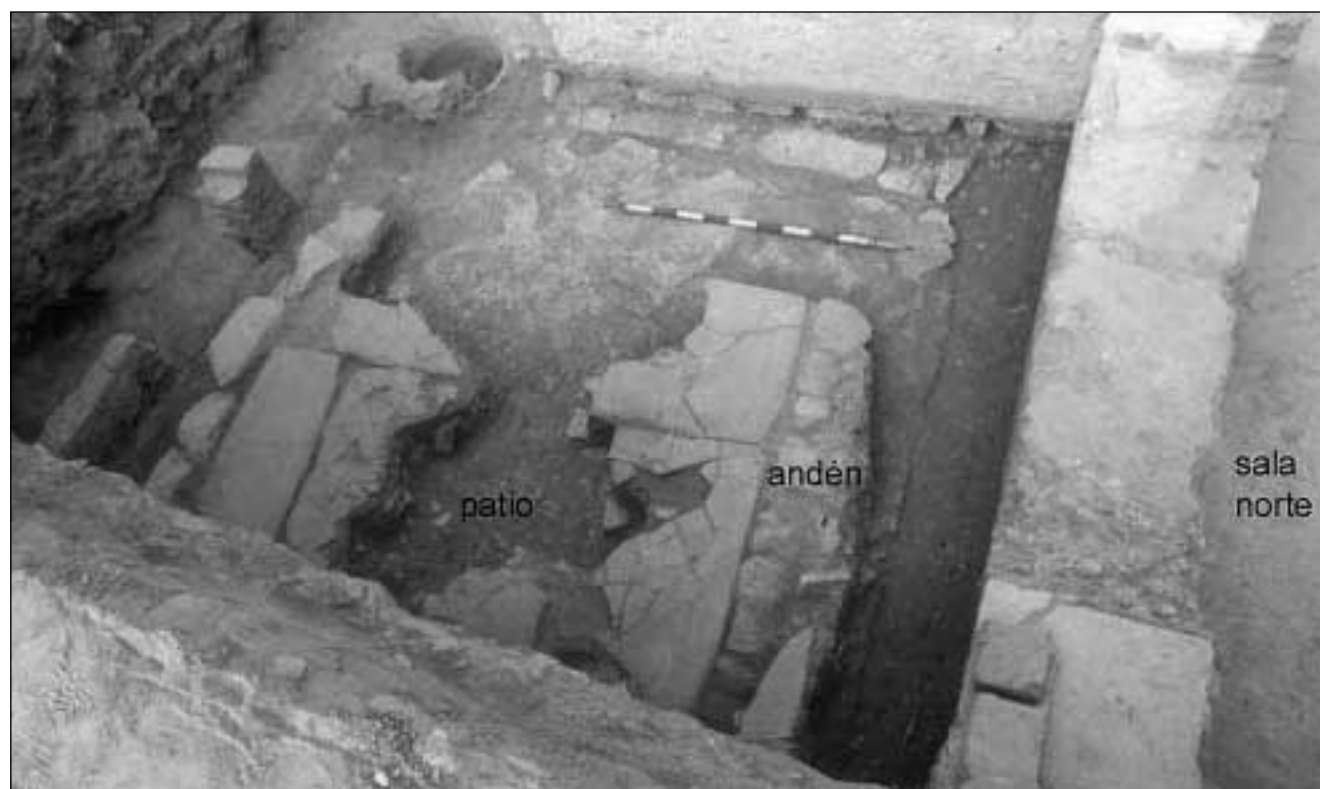
Fig. 34. Casa 4, fase 3. Vista del patio desde el ángulo NE.

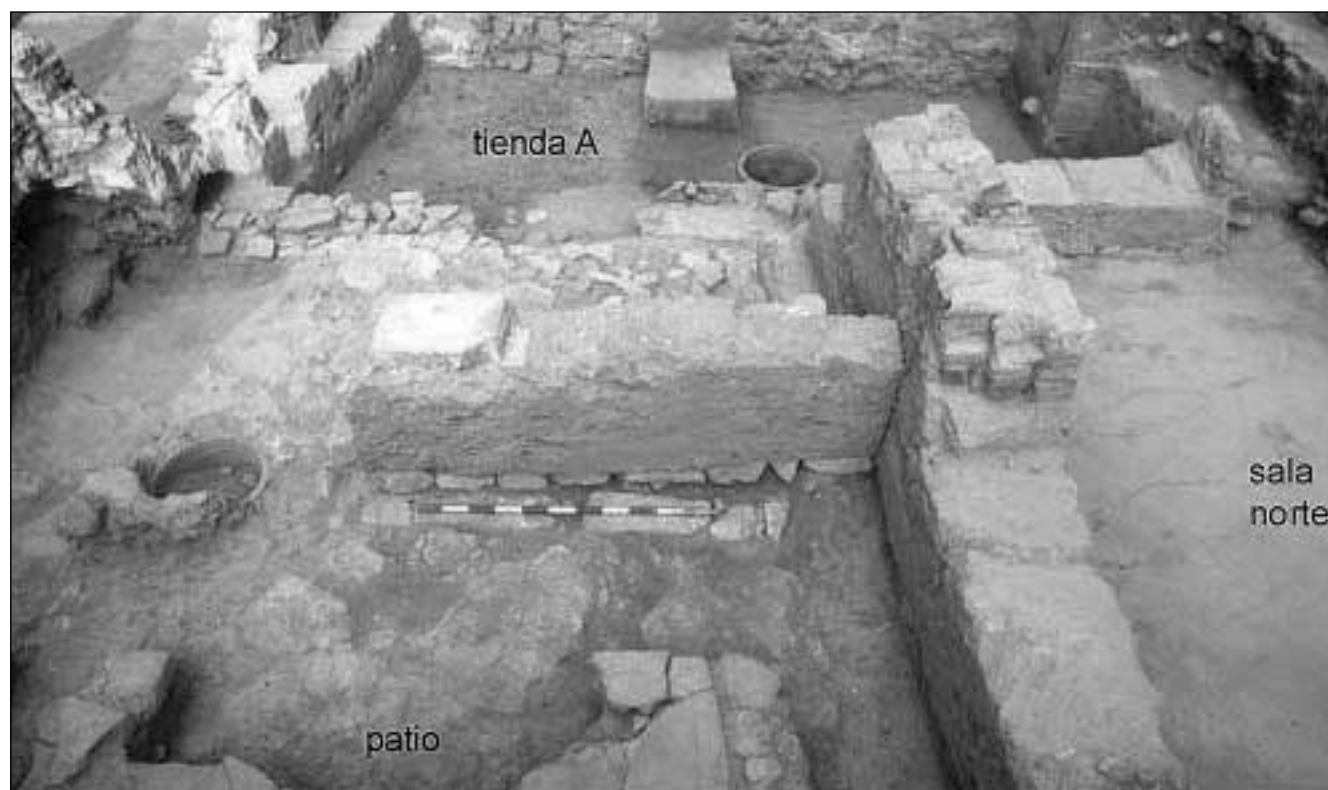
Fig. 35. Casa 4. Vista desde el Este del patio de la fase 3 y los muros de tierra de la fase 4.

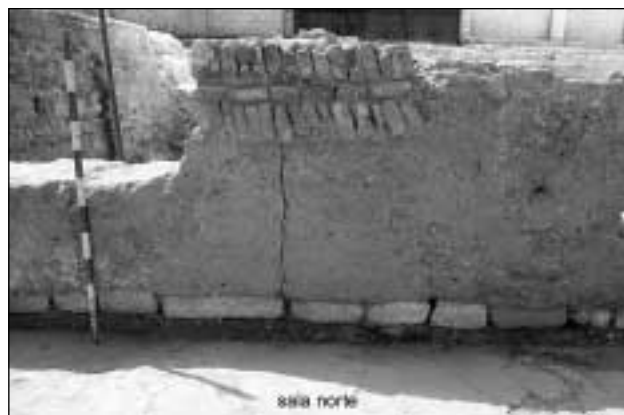
Fig. 37. Casa 4, fase 4. Detalle del muro de tapial de tierra que separa el salón del patio visto desde el Norte. Obsérvese el asiento de sillarejos sobre el que se levanta.

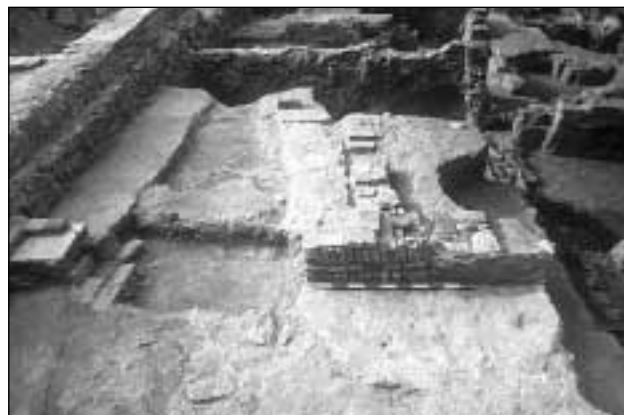
Fig. 38. Casa 4, fase 5. Vista general desde el Norte.

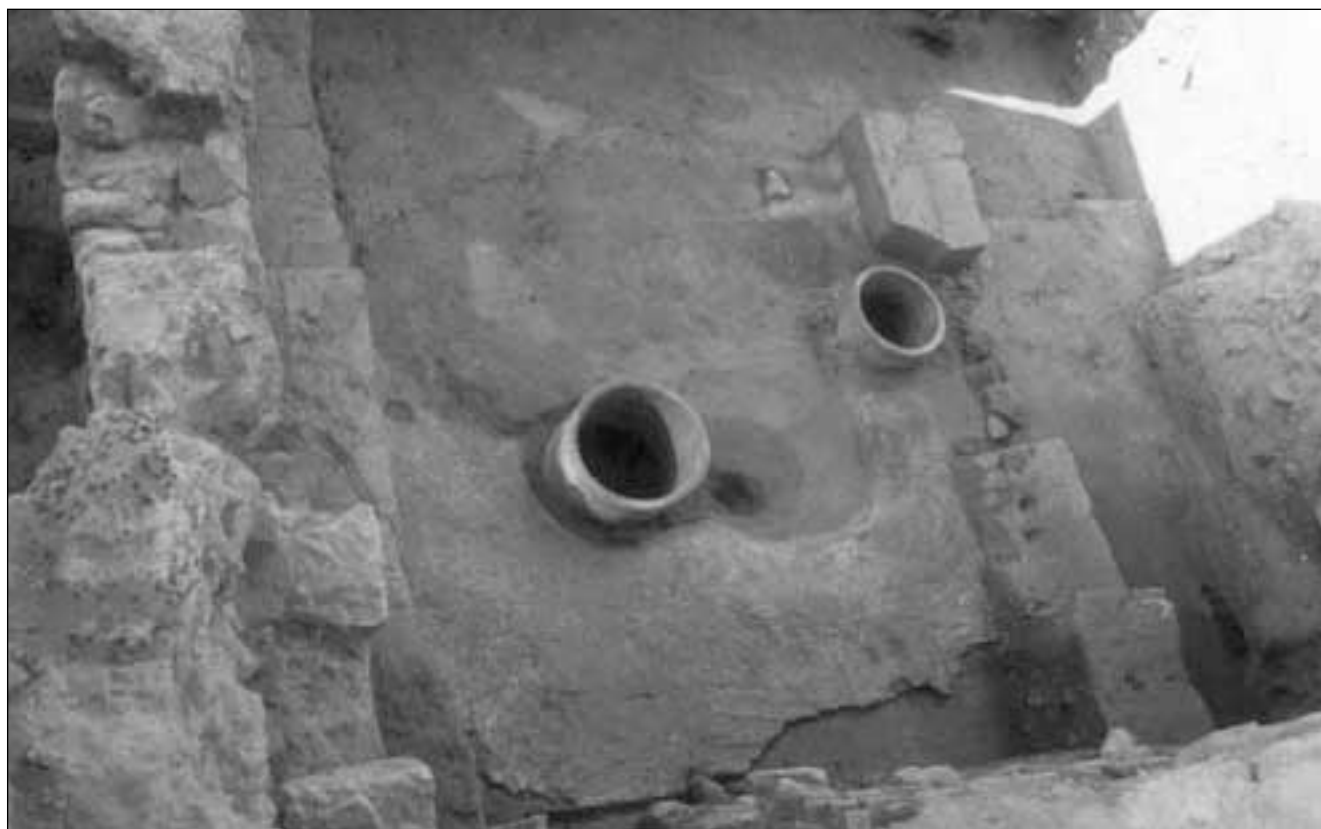
Fig. 39. Tienda D vista desde el ángulo NO.

La tienda D, en el ángulo Noroccidental de la zona excavada, era sensiblemente más corta que las tres anteriores, condicionada por la mayor longitud de la vivienda nº 1, con la que limita por el Sur (fig. 39). Contaba con dos espacios separados por un muro de tierra de 50 cm. de anchura y de dirección Norte-Sur, en el centro del cual se abría un vano de 84 cm. Su acceso parece haber estado situado en el frente norte del espacio oriental. Estaba separada de la tienda C por la prolongación del muro de mampostería y tongadas de cal que separaba las casas 1 y 2. Éste se construyó sobre otro más antiguo de tierra, desplazado unos 30 cm. más al Este, que parece contemporáneo del muro de partición antes comentado. Esos muros de tierra conservaban parcialmente el enlucido de yeso y se asociaban a un pavimento de mortero de cal situado a -2'50 m. Como vemos, tanto estos restos como los hallados en la tienda B corresponden a una fase constructiva más antigua en la que, al parecer, había una distribución de espacios similar a la que venimos comentando.
